ΜΗ ΚΑΤΑΣΤΡΟΦΙΚΕΣ ΜΕΘΟΔΟΙ ΓΙΑ ΤΗΝ ΑΞΙΟΛΟΓΗΣΗ ΟΔΟΣΤΡΩΜΑΤΩΝ

ΠΑΝΑΓΙΩΤΗΣ ΧΡ. ΕΣΚΙΟΓΛΟΥ

Τομέας Δασοτεχνικών και Υδρονομικών Έργων

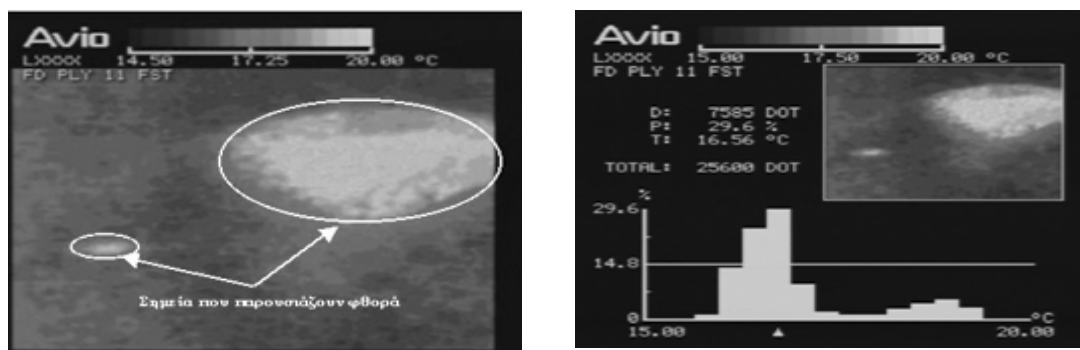
Συγκεκριμένα στην εικόνα 1 απεικονίζονται με «θερμή» απεικόνιση τα ελαττωματικά σημεία του εξεταζόμενου οδοστρώματος. Η φθορά των σημείων αυτών, οφείλεται στην γήρανση του οδοστρώματος, λόγω της αραιής χρήσης του συγκεκριμένου τμήματος. Παράλληλα, εξετάζοντας το ιστόγραμμα του παραπάνω θερμογραφήματος, μπορούν να υπολογιστούν τα ελαττωματικά αυτά σημεία, τα οποία αντιστοιχούν σε ένα ποσοστό της τάξεως του 27% της συνολικής εικόνας.

Εικόνα 1 Θερμογράφημα με το αντίστοιχο ιστόγραμμα του (Αβδελίδης , Μοροπούλου 2005)

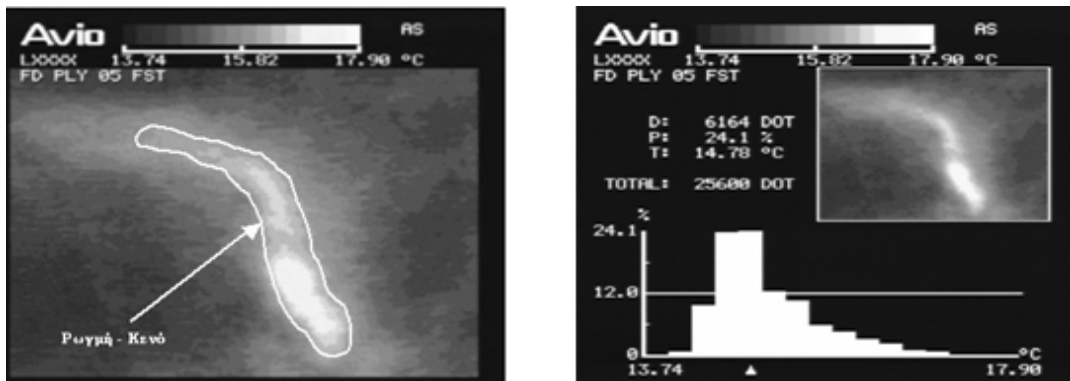
Στα θερμογραφήματα των εικόνων 2 και 3, εντοπίζεται μία βλάβη στο κέντρο της εικόνας, επειδή εκεί εμφανίζεται μεγάλη θερμοκρασιακή διαφορά με το υπόλοιπο τμήμα της εικόνας, γεγονός που υποδηλώνει την κακοτεχνία του ασφαλοτάπητα στο σημείο αυτό. Επίσης, από τα ιστογράμματα των θερμογραφημάτων, υπολογίζεται και το ποσοστό της ελαττωματικής αυτής

περιοχής, το οποίο ανέρχεται περίπου σε 18.3% και 10% επί της συνολικής εξεταζόμενης επιφάνειας.

Εικόνα 2 θερμογράφημα με το αντίστοιχο ιστόγραμμα του (Αβδελίδης , Μοροπούλου 2005)

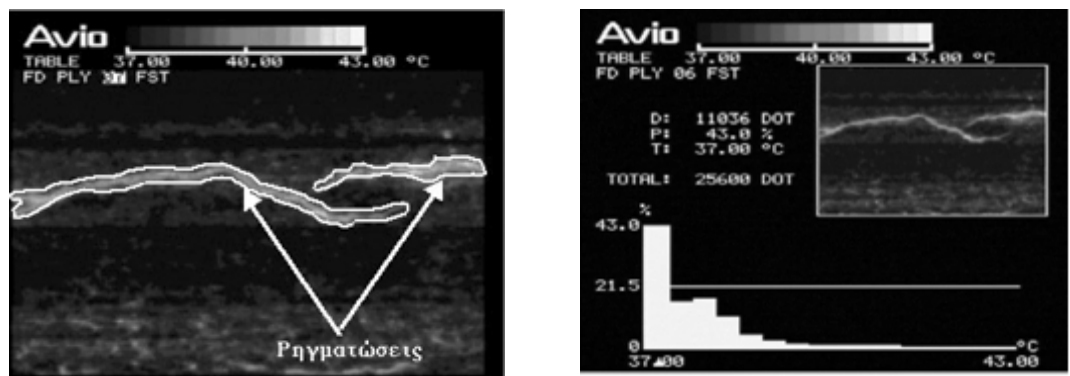
Εικόνα 3 θερμογράφημα με το αντίστοιχο ιστόγραμμα του από τον κεντρικό διάδρομο(Αβδελίδης , Μοροπούλου 2005)

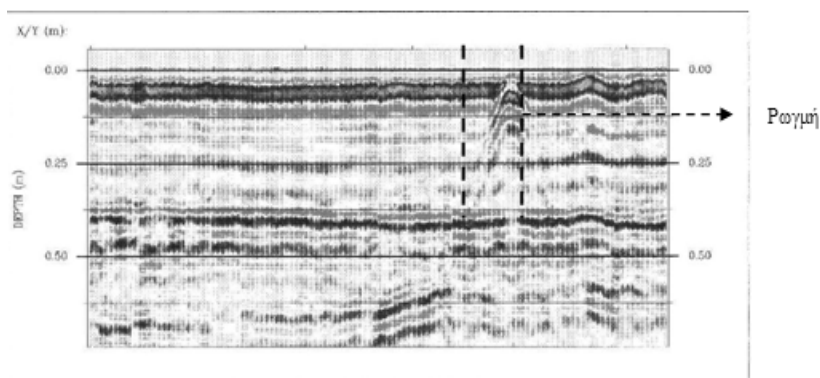
Παρουσιάζεται επίσης επιβεβαίωση της ρωγμής της εικόνας 3, καθώς και το βάθος της, όπως εξακριβώθηκε από την τεχνική του γεωραντάρ (Εικόνα 4). Η συγκεκριμένη μέτρηση πραγματοποιήθηκε με την κεραία του 1 GHz, ενώ το βάθος της ρωγμής έφτανε περίπου τα 50 εκατοστά.

Εικόνα 4 Ραδιογέγραμμα από τον κεντρικό διάδρομο (Αβδελίδης , Μοροπούλου 2005)

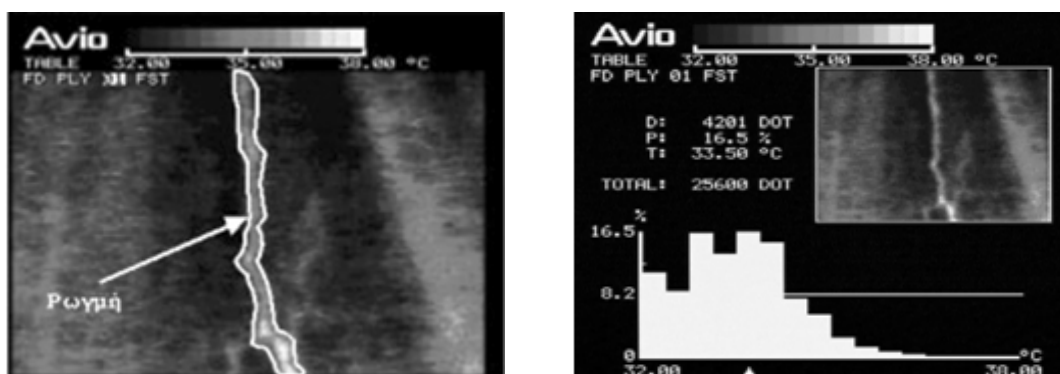
Επιπλέον, στο παρακάτω θερμογράφημα (Εικόνα 5) απεικονίζεται με ανοιχτό χρώμα, μία ρωγμή στο κέντρο της εικόνας. Κι εδώ το σημείο αυτό παρουσιάζει μεγάλη θερμοκρασιακή διαφορά με το υπόλοιπο τμήμα της εικόνας, γεγονός που υποδηλώνει την κακοτεχνία του οδοστρώματος (κεντρικός διάδρομος) στο σημείο αυτό.

Επίσης, από το ιστόγραμμα του θερμογραφήματος, υπολογίζεται και το ποσοστό της ρωγμής αυτής, το οποίο ανέρχεται περίπου σε 14%.

Εικόνα 5 Θερμογράφημα με το αντίστοιχο ιστόγραμμα του(Αβδελίδης , Μοροπούλου 2005)
