CONVENANCE DE CONCEPTION CONCERNANT LE TRACE DE L'AUTOROUTE EGNATIA EN GRECE DU NORD, LE LONG DE LA SECTION DE THESSALONIQUE A KAVALA, SELON LES ETUDES GEOTECHNIQUES

Par: M. Chatziangelou¹ & B. Christaras²

RESUMÉ :

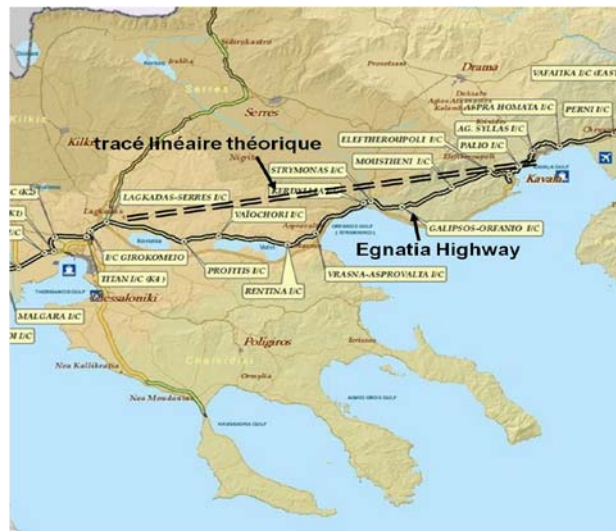
Figure 1. L'autoroute Egnatia, de Thessalonique à Kavala

La section de l'autoroute Egnatia (Est) qui a été étudiée dans le présent article, est à 165 km de longueur et relie les villes de Thessalonique et de Kavala, en Grèce du Nord (fig. 1). Cette conception est choisie pour être construite parallèlement à la vieille route correspondante, qui reliait les villages de la région. En fait, l'autoroute est divisée en trois sections : i) Nymphopetra (village)-Asprovalta (petite ville), de 40 km de long, ii) Asprovalta-Strymon (fleuve), environ 20 km de long et iii) Saint Andreas (village)-Strymon, environ 40 km de long. L'autoroute a déjà été construite.

Comme il a été décrit ci-dessus, l'autoroute Egnatia de Thessalonique à Kavala est placée à la proximité du lac de Volvi et à la proximité de la mer Egée. En regardant la Fig.1, la route est apparue comme un arc 165 km. Cette conception ne constitue pas la route la plus courte tandis qu'un tracé linéaire, théorique, pourrait avoir une longueur seulement de 130 km.

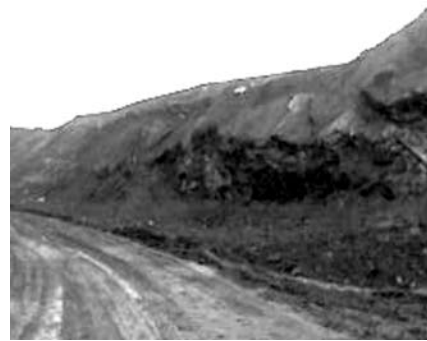
Figure 3. Pente placée à la droite de la route

pente est sur la droite de la route et se compose de gneiss altérée avec intercalations pegmatitiques (Fig. 3).

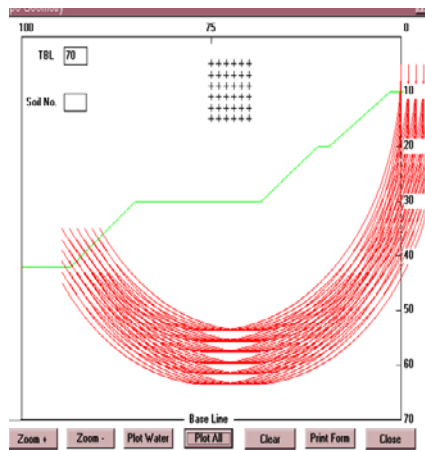
Critical Circle for all Sets:

X Cen	Y Cen	Radius	Slices	Safety Fac
40,00	5,00	50,00	89	2,00

Figure 5. Analyse de rupture circulaire de la pente "O19" après la construction d'une berme à conditions saturées

La stabilité des pentes a été effectuée, sous l'aveu que le poids apparent de gneiss est égal à $2,65 \text{ gr/m}^3$, l'angle de frottement, égal à 22° et la cohésion des discontinuités égale à zéro « 0 ». Deux bermes, de 10 m d' hauteur et angle de murs de 34° (V: H = 2: 3), ont été proposés. De faibles bermes (à mur vertical), à 5 m de largeur et 2,5 m–3,25 m d'hauteur, sont créés sur la pente du remblai, pour augmenter la stabilité du remblai. À l'aide de la géométrie ci-dessus, la pente dans l'étude était stable en conditions sèches (S.F. = 2) et presque instable (S.F.=1) en conditions saturées (Fig.5,6).

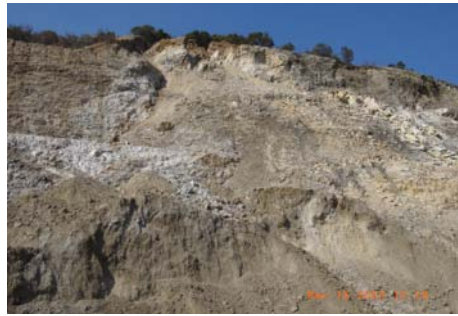
Figure 11. Glissement de terrain le long du ch. 9+700

Une pluie forte, qui a eu lieu en Mars 2002, a créé un glissement de terrain, généralement, circulaire de la moitié de la pente. La pente se composait de petits blocs de roche bien altérés. Un glissement circulaire du matériau non cohésif a été délimité à l'est de la pente, où se trouvait un plan de faille (115/65) et sur le côté ouest de la pente, où se trouvait une longue surface de glissement (120/76) (Fig12). La pluie était la cause principale du glissement de terre à facteur de sécurité 1,16 et conditions saturées [8].

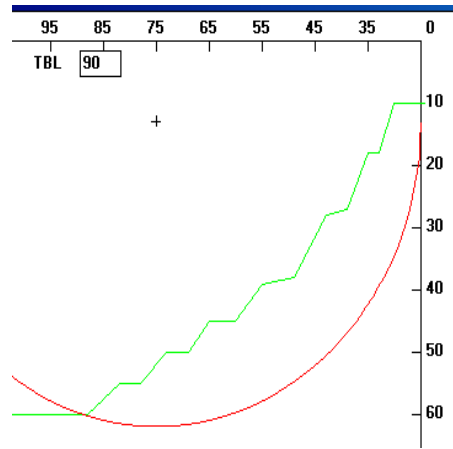
Critical Circle for all Sets:

X Cen	Y Cen	Radius	Slices	Safety Fac
50.00	13.00	50.00	67	1.57

Figure 14. Cercle de glissement critique de la pente à “ch.9+700” (géométrie précédente mais pour des conditions saturées)

élevé (SF = 2,08) à des conditions non saturées et 35% plus élevé (SF = 1,57) à des conditions saturées de la géométrie originale. Le changement progressif du pendage des bermes proposé, du plus grand en bas au plus faible en haut, a donné la possibilité de diminuer la dimension horizontale pour la même hauteur et en plus de diminuer les travaux de terrassement en cours pour la construction de la tranchée finale. Lorsque les hauteurs des bermes ont été également augmentées, les forces retenues ont été augmentées aussi et les forces de glissement ont été réduites. Donc, le facteur de sécurité de toutes les parties a été progressivement augmenté de bas en haut, faisant, donc, la pente encore plus stable (Fig.13, 14).

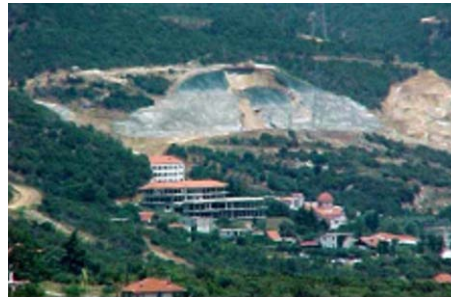
Figure 15. Un grand glissement de terrain, étudié

Une tranchée ouverte a été rabotée pour être construite dans la partie sud du tunnel Asprovalta II, afin de remplacer le tube droit du tunnel par une haute tranchée ouverte (fig.15).

Un glissement de terrain de grande dimension s'est produit entre le ch.10+533 et le ch.10+620, à peine terminée l'excavation des trois bermes supérieures (4 e, 3 e et 2 e) . Une rupture en coin, située dans le marbre de la berme 2e, entre le ch.10+600 et le ch.10+620 et formée par la schistosité de 195/39 et les joints de 278/76, était responsable pour le grand glissement de terrain de la Fig.15, qui est décrit plus haut. [9]

Donc, la 3ème solution, était la plus logique et facile. En outre, du point de vue environnemental, cette solution ne changerait tant la morphologie que la tranchée ouverte de l'excavation (fig.15).
