ΚΑΤΑΠΤΩΣΕΙΣ ΒΡΑΧΩΝ ΚΑΤΑ ΤΟ ΣΕΙΣΜΟ ΤΗΣ 14/8/03 ΚΑΙ ΠΙΘΑΝΑ ΜΕΤΡΑ ΠΡΟΣΤΑΣΙΑΣ ΣΤΟ ΑΝΑΝΤΗ ΠΡΑΝΕΣ ΤΟΥ ΧΩΡΙΟΥ ΔΡΥΜΩΝΑΣ ΤΟΥ ΔΗΜΟΥ ΣΦΑΚΙΩΤΩΝ, Ν. ΛΕΥΚΑΔΑΣ

ROCKFALLS DURING THE EARTHQUAKE OF 14/8/03 AND PROBABLE SOLUTIONS AT THE UPPER LEVEL OF DRIMONAS VILLAGE SLOPE, MUNICIPALITY OF SFAKIOTON LEUKADA ISLAND

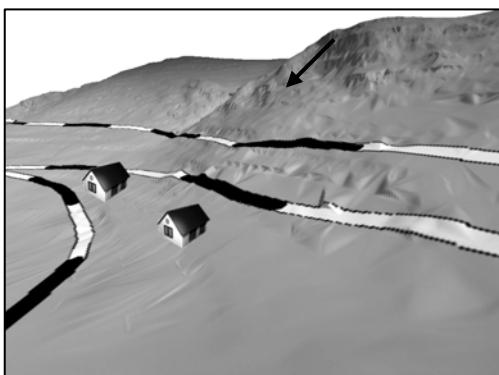
Σχήμα 1. Τρισδιάστατη απεικόνιση του πρανούς

Η περιοχή μελέτης είναι το ανάντη πρανές (Σχ.1 και Σχ.2) του χωριού Δρυμώνα, του Δήμου Σφακιωτών Ν. Λευκάδας (Ιόνιοι Νήσοι) όπου κατά τη διάρκεια του σεισμού ($M_s=6.4$) της 14/8/03 προκλήθηκαν σημαντικές καταπτώσεις βράχων.

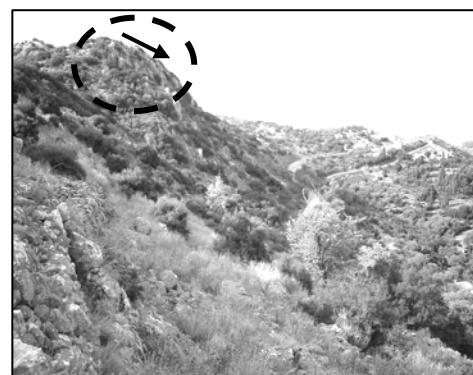
Σχήμα 2. Η περιοχή αποκόλλησης των βράχων

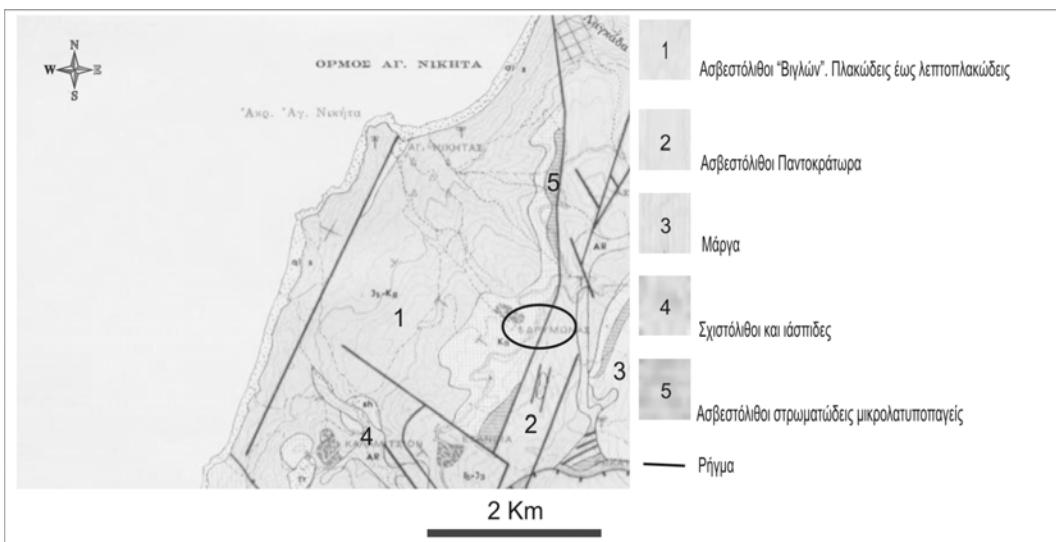
Σχήμα 3 Φύλλο Λευκάδα, Ι.Γ.Μ.Ε 1963

Το ανώτερο τμήμα του πρανούς, από όπου αποκολλήθηκαν και κύλησαν βράχοι ενδεικτικού μεγέθους $2.5 \times 2.5 \times 2.5$ m, προς τον οικισμό Δρυμώνα, δομείται, γεωλογικά, από παχυστρωματώδεις λευκούς νηριτικούς ασβεστόλιθους του Αν. Τριαδικού, της σειράς Παντοκράτορα (Σχ. 3, ΙΓΜΕ, 1963). Η κλίση του πρανούς είναι περίπου 500 προς τα ΒΔ. Οι ασβεστόλιθοι εμφανίζονται τεμαχισμένοι σε όγκους ακμής 1-2 m, που οριθετούνται από τεκτονικές ασυνέχειες και τη στρώση του ασβεστόλιθου. Στα χαμηλότερα τμήματα του πρανούς εμφανίζεται παχυστρωματώδης μικρολατυποπαγής ασβεστόλιθος του Αν. Σενώνιου (ΙΓΜΕ, 1963) ευρισκόμενος σε τεκτονική επαφή με τον ανωτριαδικό ασβεστόλιθο που περιγράφηκε παραπάνω. Όπως φαίνεται και από την εφαρμογή του τεστ Markland στο αντιπροσωπευτικό στερεογραφικό διάγραμμα (Σχ.4), οι διευθύνσεις των ασυνέχειών παρέχουν τη δυνατότητα ολίσθησης κυρίως κατά επίπεδο καθώς και ανατροπής βράχων διαμέτρου 2-3m προς την κατάντη περιοχή, όπου βρίσκεται η οικιστική περιοχή του χωριού. Οι βραχώδεις όγκοι βράχων που δημιουργούνται είναι δυνατό να ολισθήσουν ή και άλλοι να ανατραπούν υπό προϋποθέσεις (όπως ήταν οι εντατικές συνθήκες της ημέρας του σεισμού ή σε συνθήκες έντονης και παρατεταμένης βροχόπτωσης). Πρέπει να σημειωθεί ότι η καρστικοποίηση των ασβεστόλιθων, με διαλυτοποίηση του CaCO₃, επιταχύνεται με τη διείσδυση του επιφανειακού νερού στο εσωτερικό του ασβεστόλιθου, μέσω των τεκτονικών ασυνέχειών, οι οποίες διευρύνονται μειώνοντας ακόμη περισσότερο την ευστάθεια των ασβεστολιθικών όγκων.

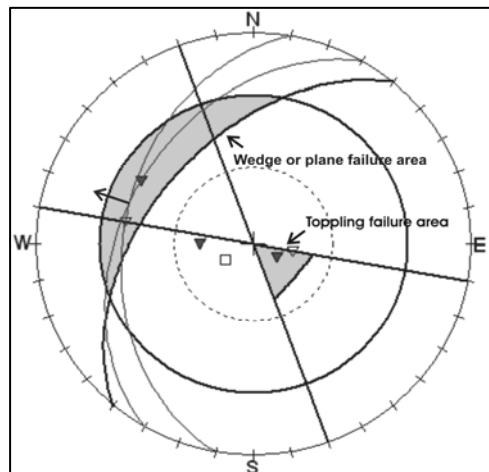
Σχήμα 4. Εφαρμογή του test Markland (1972)

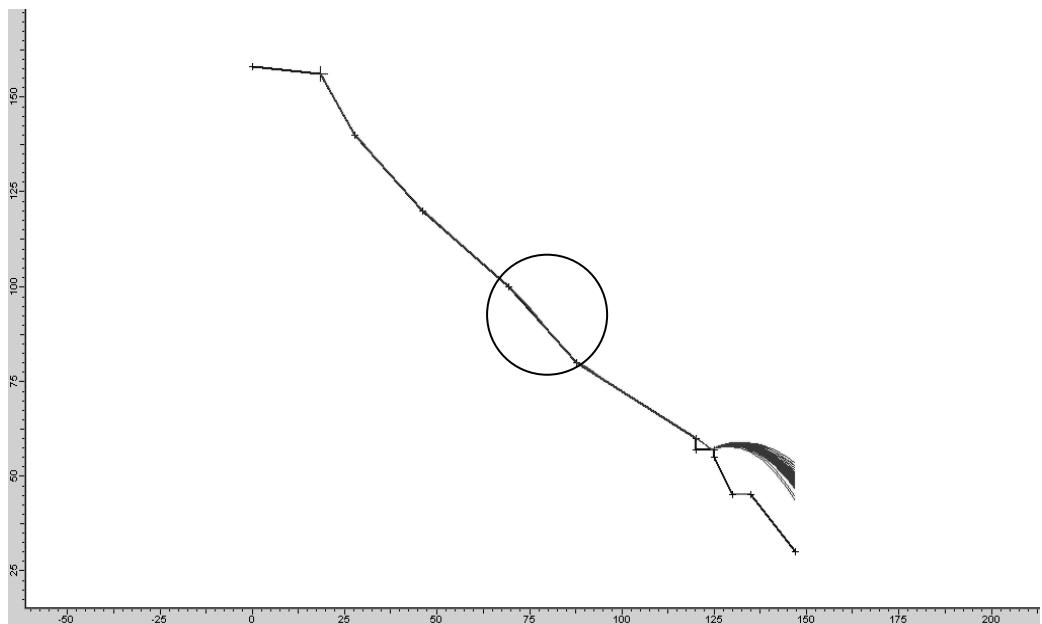
Σχήμα 5. Η τροχιά των καταπιπτόντων ασβεστολιθικών blocks.

Η ανάλυση της τροχιάς των καταπτώσεων, αναλύθηκε με τη βοήθεια του λογισμικού "RocFall" της "Rocscience" όπου και ελήφθησαν υπόψη τα φυσικά και μηχανικά χαρακτηριστικά του βράχου, η γεωμετρία του πρανούς, οι θέσεις των αποτυπωμάτων αναπτήδησης των βράχων, καθώς και η τροχιά που οι βράχοι ακολούθησαν όπως φαίνεται και στο σχήμα 5. Στο σχήμα 6 ξεχωρίζουν οι τροχιές των βράχων οι οποίες στην συγκεκριμένη περιοχή δεν κυλούνε αλλά αναπτηδούν. Για να την επαλήθευση της διαδρομής της τροχιάς κατάπτωσης των βράχων εφαρμόσθηκε αντίστροφή ανάλυση (back analysis). Έτσι, κατά τη μελέτη με το λογισμικό δόθηκαν αρχικές συνθήκες που πλησιάζουν την πραγματικότητα με εύρος τιμών ώστε να εμπεριέχονται οι άκρες συνθήκες. Οι τι-

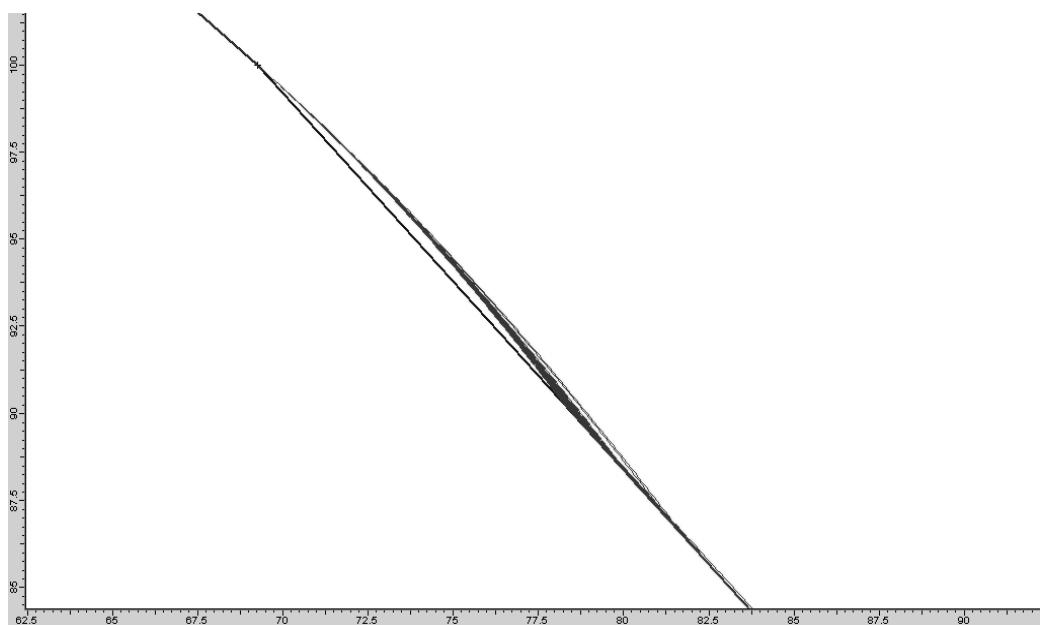
Σχήμα 6. Μεγέθυνση της επιλεγμένης περιοχής.

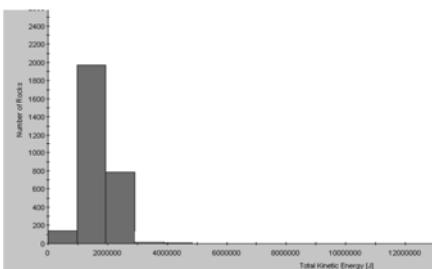
Σχήμα 7α. Κιν. ενέργεια στα 38.220m

Από την ανάλυση της τροχιάς στην τομή του πρανούς, εντοπίστηκαν δύο θέσεις με οριζόντια απόσταση 38.220m και 94.080m(Σχ.7α,7β) από το σημείο εκκίνησης των βράχων, στις οποίες η

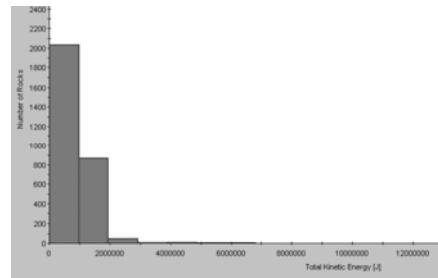
Σχήμα 7β. Κιν. ενέργεια στα 94.080m

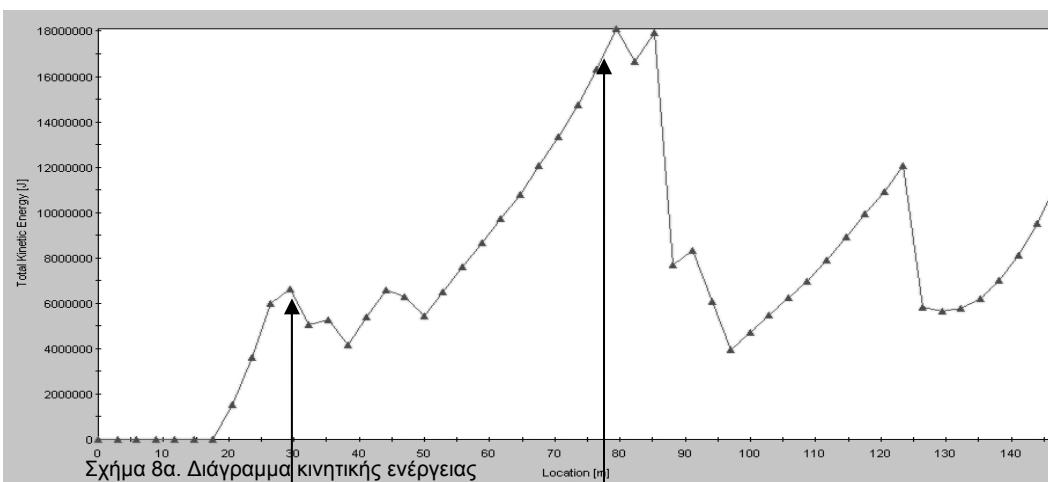
Σχήμα 8α. Διάγραμμα κινητικής ενέργειας

κινητική ενέργεια εμφανίζεται περισσότερο μειωμένη (Σχ.8α,8β). Ακόμη παρατηρήθηκε ότι υπάρχει συσχέτιση στην κινητική ενέργεια (Σχ.8α) και στις αναπηδήσεις (Σχ.8β). Παρατηρήθηκε ότι προς το τέλος της κάθε αναπηδήσης, σημειώνεται και μέγιστο (peak) της κινητικής ενέργειας κάτι αναμενόμενο αφού όσο ο βράχος κινείται στο αέρα δεν χάνει κινητική ενέργεια, αφού δεν συναντά εμπόδια να τον επιβραδύνουν . Αντίθετα, όλη η δυναμική ενέργεια, που έχει λόγο θέσης, μετατρέπεται σε κινητική και μόλις συγκρουστεί με το πρανές η κινητική ενέργεια αρχίζει να μειώνεται έως ότου ξανά αναπηδήσει ή τερματίσει την πορεία του.

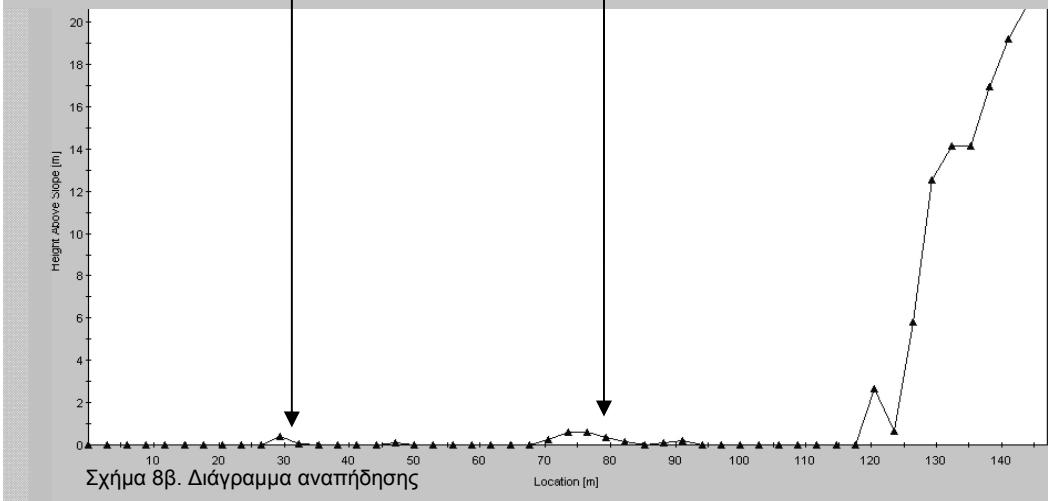
Σχήμα 8. Συσχέτιση κινητικής ενέργειας και αναπτήδησης

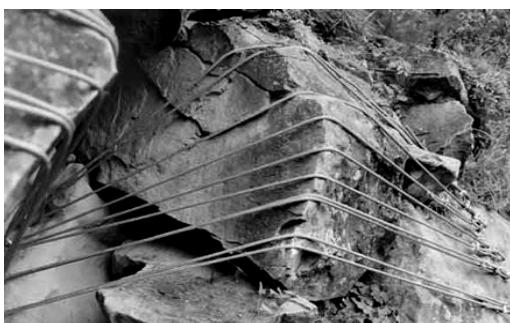
Σχήμα 9. Ενδεικτική θέση με συρματόσχοινα αυξημένη αντοχής (www.alpideco.it)

Τα μέτρα προστασίας που προτείνονται είναι ευρέως διαδεδομένα και εφαρμόζονται σε τεχνικά έργα με έντονη μορφολογία και περιορισμένο χώρο για εφαρμογή κάποιων άλλων αναχαιτιστικών μέσων όπως αυτό της τάφρου παγίδευσης. Ακόμη η απομάκρυνση επικίνδυνων για κατάπτωση όγκων που περιλαμβάνει την απομάκρυνση ασταθών, χαλαρών και επικρεμάμενων βραχωδών τεμάχων είτε με μηχανικά μέσα είτε με τη χρήση εκρηκτικών κρίνεται αδύνατη αφού η χρησιμοποίηση μεγάλων μηχανημάτων είναι δυσχερής και επικίνδυνη λόγω μειωμένης δυνατότητας προσπέλασης και λόγω πιθανής πρόκλησης αστοχίας σε βράχους που ισορροπούν οριακά. Επίσης, η δενδροφύτευση κρίνεται και αυτή αδύνατη αφού του πρανές αποτελείται από ασβεστόλιθο και είναι αδύνατη η ανάπτυξη μεγάλων δέντρων που έτσι και αλλιώς το ριζικό τους σύστημα θα αποτελούσε λόγο για κατάπτωση βράχων. Έτσι προτείνεται η επί τόπου συγκράτηση των βράχων στο πάνω μέρος του πρανούς με ειδικά συρματόσχοινα αυξημένης αντοχής(Σχ.9), αγκύρωση των όπου είναι αυτό δυνατό με δύναμη προεντασης αγκυρών 0.3 MN/m και τοποθέτηση μεταλλικού πλέγματος για τη συγκράτηση μικρών τεμαχίων(Σχ.10). Σε περίπτωση όμως που υπάρχει αστοχία προτείνεται η τοποθέτηση δυο σειρών ελαστικών μεταλλικών φράχτων (Σχ.11) απορροφητικής ικανότητας 3000Kj στις προαναφερόμενες που παρατηρήθηκαν χαμηλές κινητικές ενέργειες.

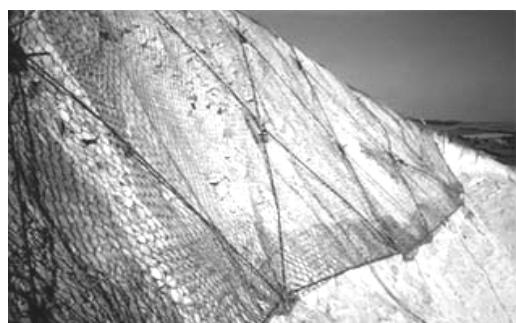
Σχήμα 10. Μεταλλικό πλέγμα για τη συγκράτηση μικρών τεμαχίων (www.alpideco.it)

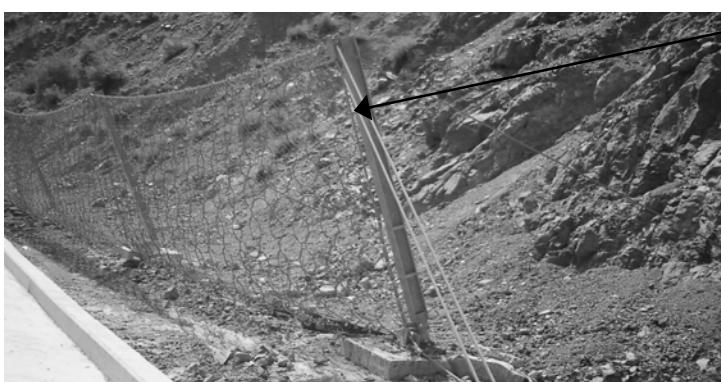
Σχήμα 11. Ελαστικός μεταλλικός φράχτης τοποθετημένος σε θέση της Εθνικής οδού Μηλιάς-Μετσόβου

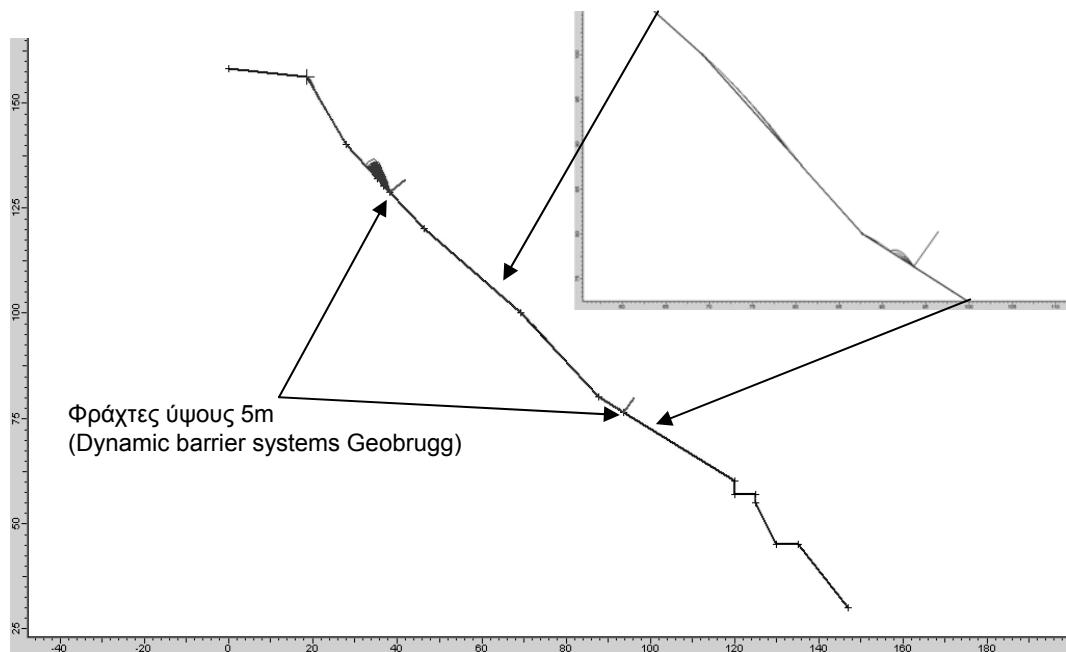
Σχήμα 12. Εξομοίωση 3000 πιθανών τροχιών. Δεξιά πάνω μεγενθυμένη η περιοχή του δεύτερου φράχτη όπου φαίνεται ότι αναχαιτίζονται όλες οι τροχιές που πέρασαν από τον πρώτο.

Για την αποτελεσματικότητα των φραχτών πραγματοποιήθηκε μια ακόμη εξομοίωση κατά την οποία τοποθετήθηκαν οι ελαστικοί φράχτες και το μοντέλο δοκιμάσθηκε με τις ίδιες αρχικές συνθήκες για 3000 πιθανές τροχιές. Το αποτέλεσμα (Σχ.12) ήταν ότι ένα μικρό ποσοστό τροχιών βράχων, περίπου 20/3000, δηλαδή ποσοστό μικρότερο του 0.7 %, δεν αναχαιτίζονται από τον πρώτο φράχτη λόγο αυξημένης κινητικής ενέργειας. Για την αναχαίτιση αυτών των πιθανών τροχιών βράχων, προτείνεται η τοποθέτηση ενός δεύτερου φράκτη σε χαμηλότερη θέση του πρανούς ώστε να εξασφαλιστούν οι κάτοικοι και οι περιουσίες τους από τα φαινόμενα καταπτώσεων βράχων.
