ΦΑΙΝΟΜΕΝΑ ΡΕΥΣΤΟΠΟΙΗΣΗΣ ΠΟΥ ΠΡΟΚΛΗΘΗΚΑΝ ΑΠΟ ΤΟ ΣΕΙΣΜΟ ΤΗΣ ΛΕΥΚΑΔΑΣ (14/08/03 MS=6.4)

Παπαθανασίου Γ.¹, Παυλίδης Σπ.¹, Χρηστάρας Β.¹, και Πιτιλάκης Κ.²

LIQUEFACTION PHENOMENA TRIGGERED BY THE EARTHQUAKE OF AUGUST 14, 2003, IN THE ISLAND OF LEFKADA, GREECE

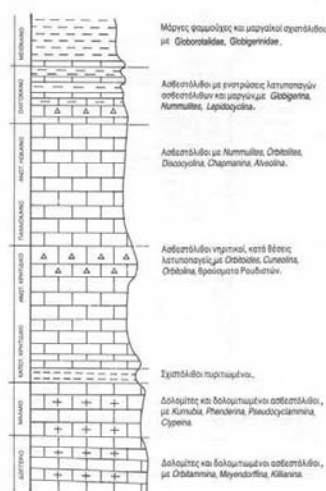
Σχήμα 4β. Στρωματογραφική στήλη της ζώνης Παξών (Κατσικάτσος, 1992)

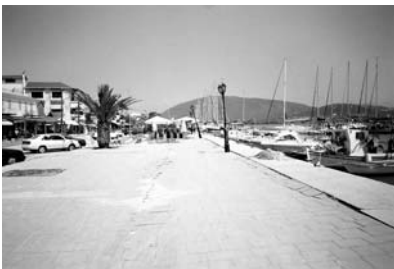
Στην πόλη της Λευκάδας παρατηρήθηκαν οριζόντιες μετακινήσεις και στροφές κρηπιδότοιχων καθώς και βυθίσεις υλικού επίχωσης πίσω από τους κρηπιδότοιχους. Επίσης σημαντικές βλάβες υπέστη τόσο η πλωτή γέφυρα που συνδέει την Λευκάδα με την Δυτ. Στερεά Ελλάδα όσο και ο δίαυλος που οδηγεί στην πόλη της Λευκάδας όπου παρατηρήθηκαν δυναμικές διαφορικές καθιζήσεις (Σχ. 5α,β,γ)

Σχήμα 5α. Λευκάδα-Οδ. Γκολέμη: Καθίζηση υλικού επίχωσης

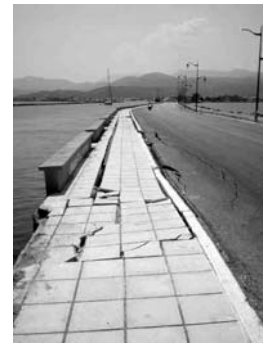
Σχήμα 5γ. Λευκάδα- Δίαυλος: Καθίζηση επιχώματος.

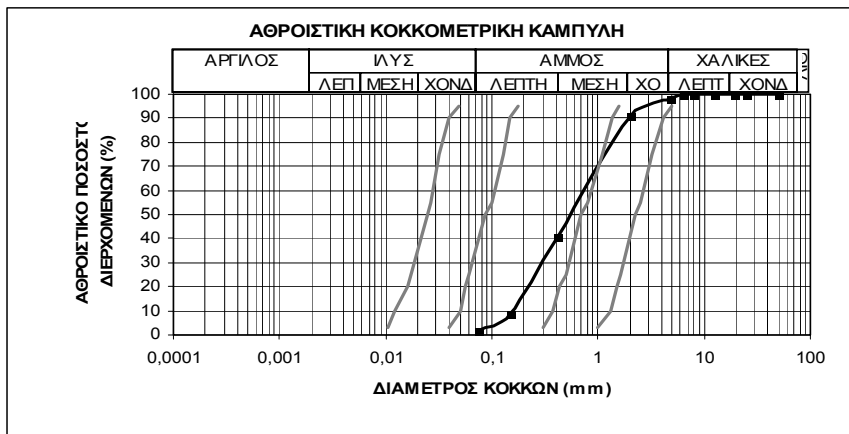
Από το υλικό το οποίο αναδύθηκε έγινε δειγματοληψία και εκτελέστηκαν εργαστηριακές δοκιμές σύμφωνα με τα παραπάνω. Όπως βλέπουμε στο σχήμα 11α η κοκκομετρική καμπύλη του υλικού από τις τοποθεσίες «Λευκάδα Ι» (Σχ. 7β), «Λευκάδα ΙΙ» (Σχ. 7α) και «Βασιλική» (Σχ. 9β) «εφαρμόζει» πλήρως στην περιοχή μεγάλης πιθανότητας ρευστοποίησης. Αντιθέτως το υλικό που προέρχεται από την τοποθεσία «Αλυκές», νότια της πόλης της Λευκάδας, δείχνει μια πιθανότητα ρευστοποίησης η οποία όμως είναι μικρότερη από τα υπόλοιπα δείγματα. Η κοκκομετρική καμπύλη του δείγματος «Νυδρί» (Σχ. 8γ) λόγω του μεγάλου βαθμού ομοιομορφίας, απεικονίζεται στο αντίστοιχο διάγραμμα (Σχ. 11β). Όπως παρατηρούμε το συγκεκριμένο υλικό παρουσιάζει μεγάλη πιθανότητα ρευστοποίησης.

Σχήμα 11β. Κοκκομετρική σύσταση δείγματος «Νυδρί» (μαύρη γραμμή). Με γκρι εμφανίζονται οι καμπύλες των ορίων πιθανότητας ρευστοποίησης.
